IL GRANDE EST DI DEVERO
Percorso ciclo-escursionistico
tra gli alpeggi del Bettelmatt

Relazione di incidenza
degli interventi previsti su specie ed habitat
dir. 2009/147/CE (ex 79/409/CEE) Uccelli – dir. 92/43/CEE Habitat
ZSC e ZPS Alpi Veglia e Devero e Monte Giov
(IT1140016)

FEBBRAIO 2023

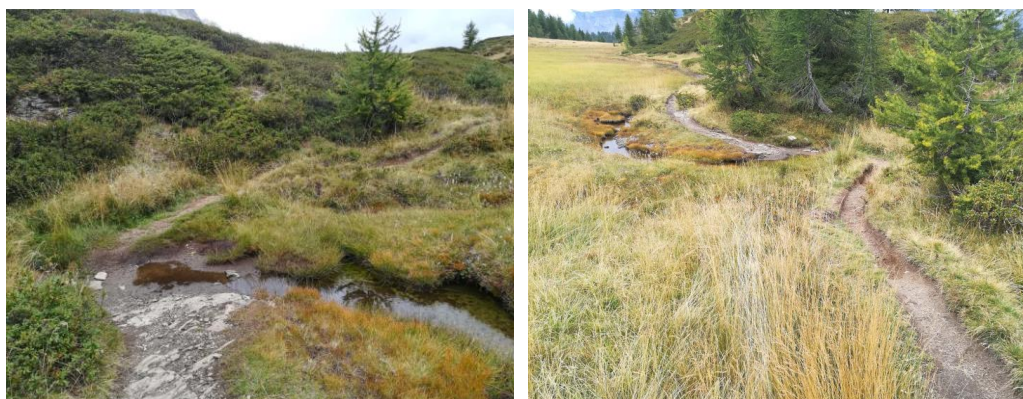
Riale di deflusso delle acque dall'area umida, attraversato dal sentiero, fotografato da sud (a sinistra) e da nord (a destra)

Poco a monte (direzione nord) rispetto al tratto in cui è prevista la passerella, il sentiero attraversa un piccolo riale di scarico delle acque raccolte nell'area umida, con effetto di soglia di regolazione dell'altezza massima delle acque. Si tratta di un punto critico, la cui eventuale erosione porterebbe ad un abbassamento delle acque all'interno dell'area umida.

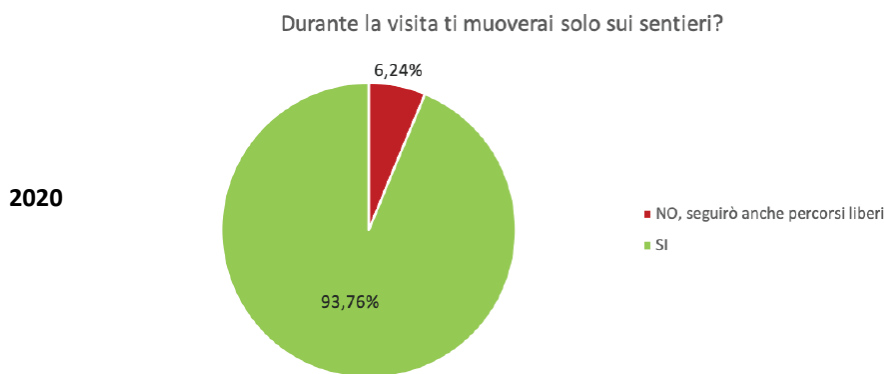
Alla domanda "durante la visita ti muoverai solo su sentiero?", gli intervistati hanno espresso con differenza di percentuale molto alta la volontà a seguire i sentieri.

Durente la tua visita ti muoverai solo sui sentieri?

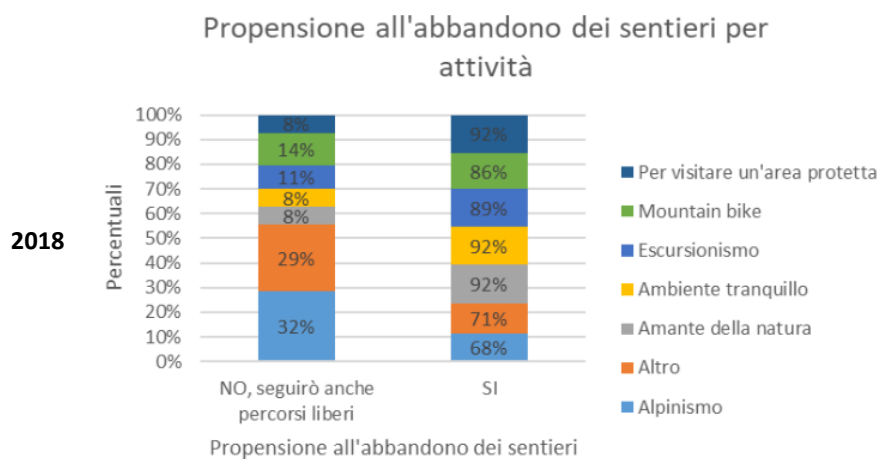
In merito a questo, appare interessante l'analisi dei dati in base al motivo della visita:

Appare infatti che i fruitori di mountainbike hanno espresso in percentuale del 10/14% la propensione a seguire percorsi liberi, senza seguire sentieri indicati con segnalazioni.

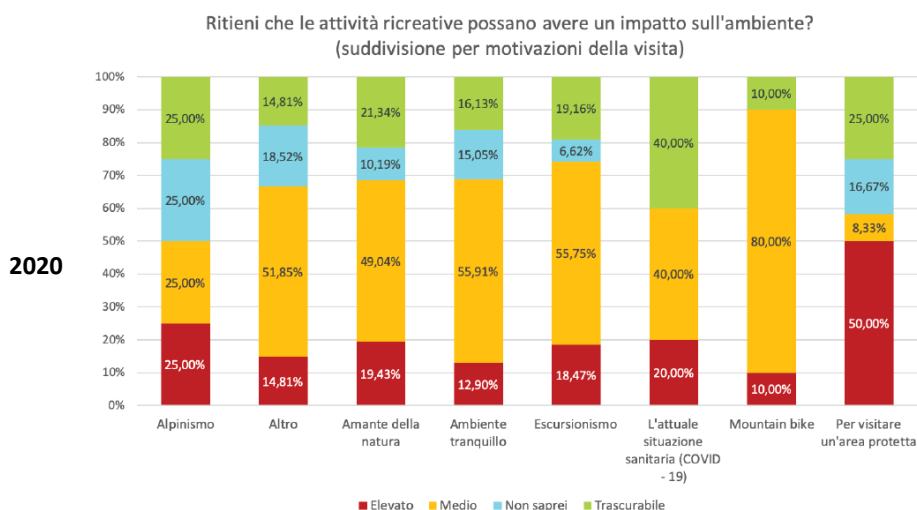
Differenziando l'analisi in relazione ai motivi di frequentazione e alle attività praticate, la situazione presenta dati piuttosto differenti nei due anni, quindi andrebbero analizzati nelle medie su lungo periodo. I dati del 2018 e 2020 sono i seguenti:

Appare evidente che in ogni caso la maggior parte dei fruitori escursionisti e cicloturisti dimostrano una discreta sensibilità e consapevolezza della possibilità di recare disturbo o danni all'ambiente con le attività ricreative.
